1990 - 1995

## Tragwerksplanung

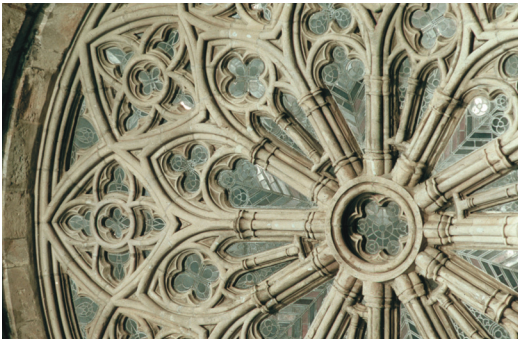
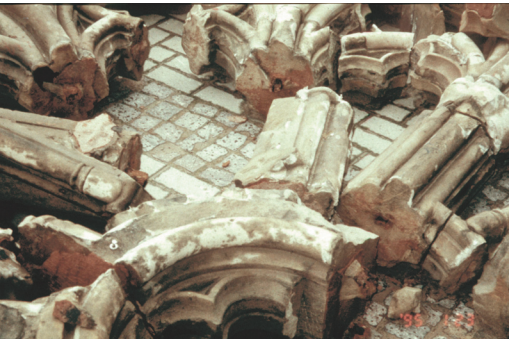
Die gotische Kirche **St. Johann, Osnabrück**, erbaut in 12. Jahrhundert, wies eine Reihe schwerwiegender baulicher Mängel auf:

- 1. Lateralbewegung der Türme, hervorgerufen durch Gründungsfehler, maßgeblich verstärkt durch jahreszeitliche Schwankungen. Damit einhergehend stellten wir fest
- 2. einen kapitalen Riss durch die Westriegelfront
- 3. die vollständige Zerstörung des Rosenfensters (D = 8 m)

- 1. eine Ankerlage aus Zugstäben längs durch die Westriegelfront gebohrt (29 m), sie dient der Stabilisierung der Türme und zum „Festfrieren“ des umgelagerten Spannungszustandes“. Zum gleichen Zwecke sprühten wir
- 2. eine Wärmedämmung auf das Gewölbe, um die jahreszeitlichen Schwankungen abzumildern.
- 3. Das Rosenfenster wurde komplett neu gefertigt (Verbindung nach Tradition der Bauhütten mit Bleiverguß), der Bauzustand ohne Rosenfenster wurde gesichert

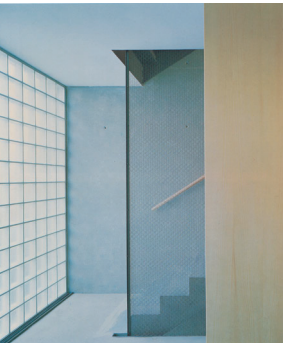
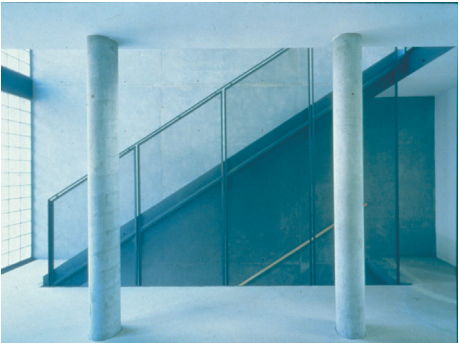
Plan, 1st floor

Das Wohnhaus auf schmalen Grundriss ist vollständig aus Beton-Fertigteilen erbaut. Die Schwierigkeit der Tragwerksplanung bestand darin, die Queraussteifung des Gebäudes sicherzustellen, ohne Fassade und offenen Grundriss zu beeinträchtigen. Es wurde ein Rahmentragwerk realisiert, welches in der Fassadenebene untergebracht ist.

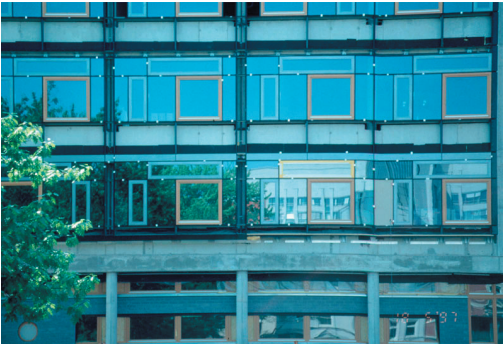
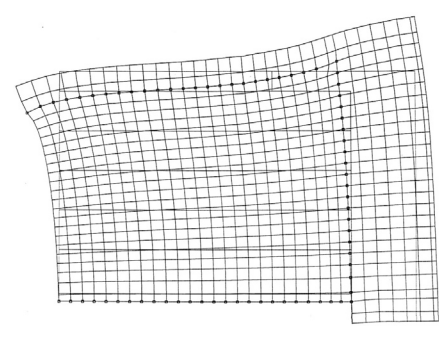
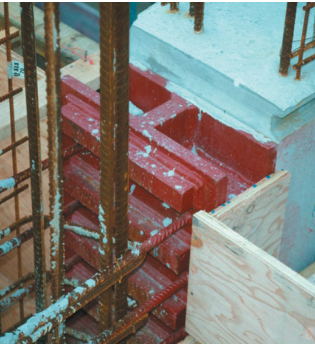
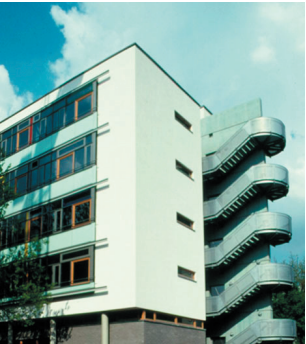
Der 7-geschossige Erweiterungsbau für die **Gesamtschule Hamburg- Neustadt** ist ein typischer Stahlbeton-Geschoßbau mit Flachdecken und Aluminium-Glasfassade.

Das „Rückgrat“ der Schule bildet eine massive Betonscheibe, die das gesamte Gebäude durchschneidet und auch das aussenliegende Treppenhaus aufnimmt. Durch die Massivität der Wand und die unterschiedlichen Temperaturen von drinnen und draußen erhielt die Wandscheibe Zwangsspannungen von ungeahntem Ausmaß. Eine Sonder-Fugenkonstruktion wurde nötig, sonst hätte es die Schule durch die Spannungen zerissen.
